ADMINISTRACIÓN LOCAL DE AGUA MOQUEGUA

Difusión de Resultados de las Acciones de Vigilancia de la Calidad de los Recursos Hídricos Superficial en el ámbito de la ALA Moquegua

NOVIEMBRE - 2023

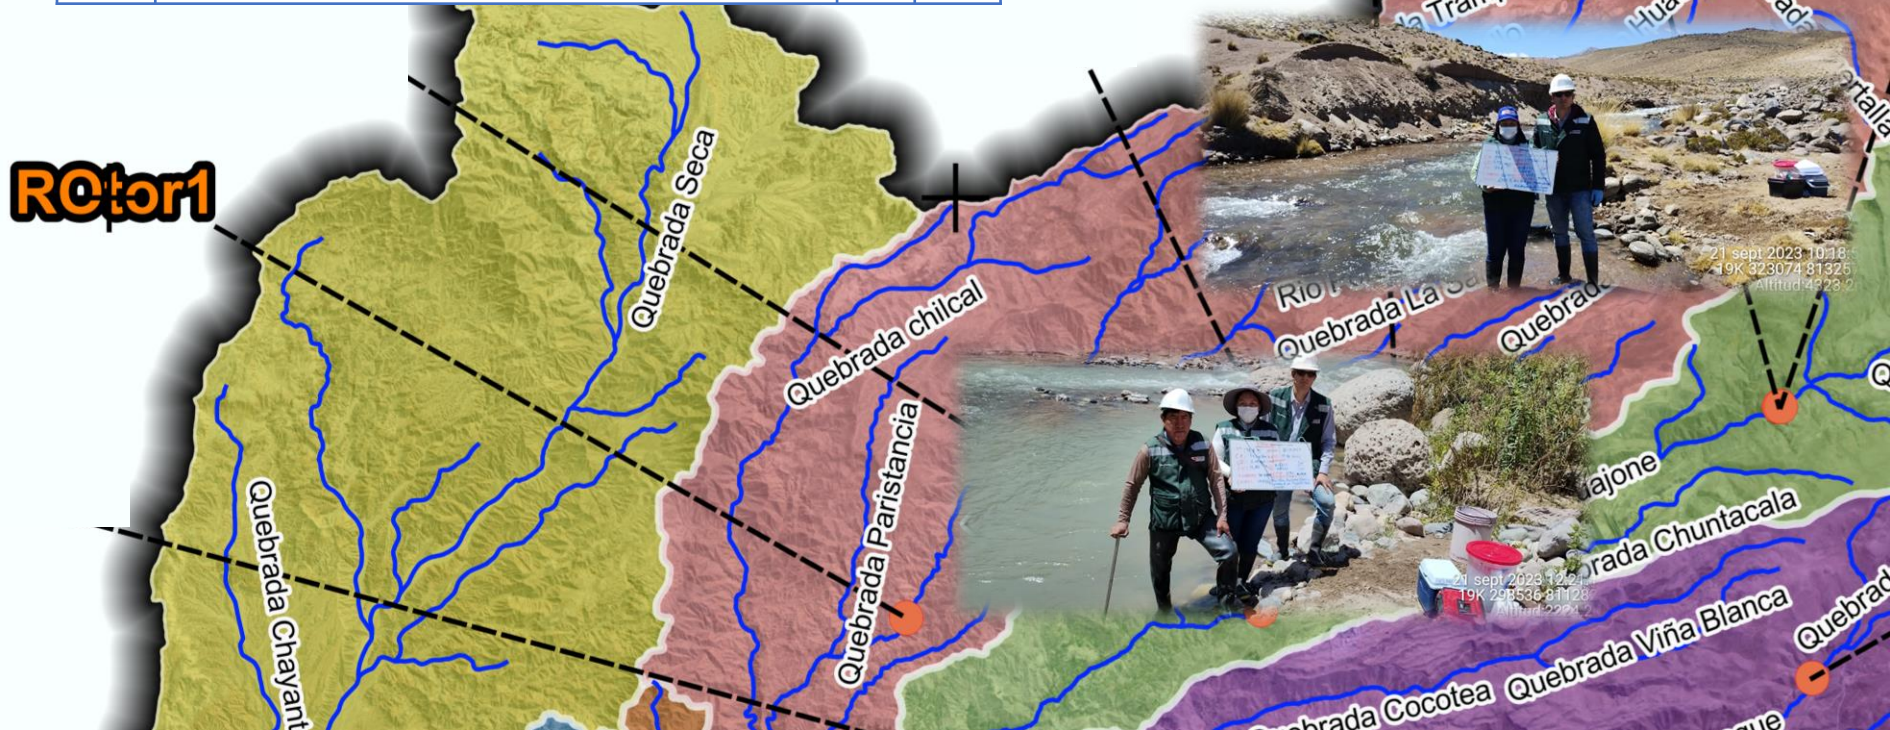
UNIDAD HIDROGRAFICA – ALTO ILO MOQUEGUA

Puntos de monitoreos	Description	Coordenadas	
		Este	Norte
RChil1	Río Chilligua, a 500 metros aproximadamente de la salida del canal de trasvase del Embalse Pasto Grande.	323331	8132428
ROtor1	Río Otor, a 100 metros aguas arriba de la Bocatoma Otor o Paquete A del sistema Pasto Grande.	298547	8112834

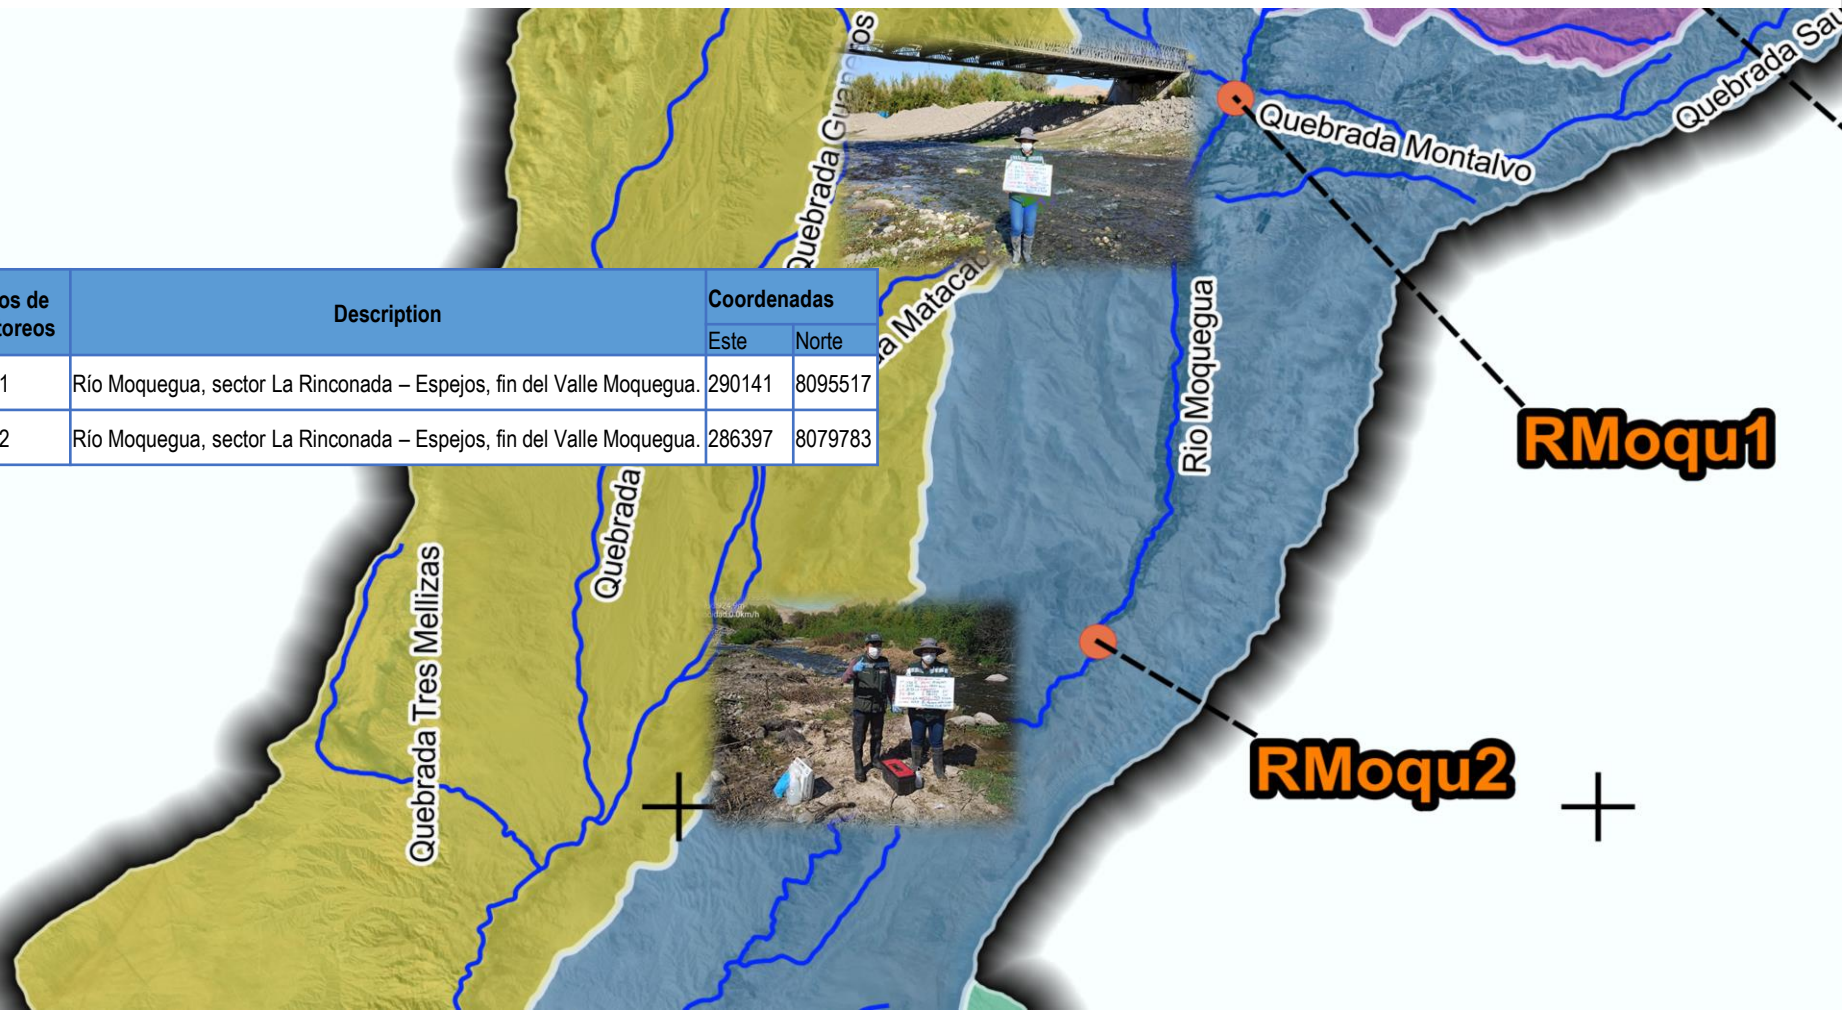
UNIDAD HIDROGRAFICA – MEDIO ILO MOQUEGUA

Puntos de monitoreos	Description	Coordenadas	
		Este	Norte
Moqu1	Río Moquegua, sector La Rinconada – Espejos, fin del Valle Moquegua.	290141	8095517
Moqu2	Río Moquegua, sector La Rinconada – Espejos, fin del Valle Moquegua.	286397	8079783

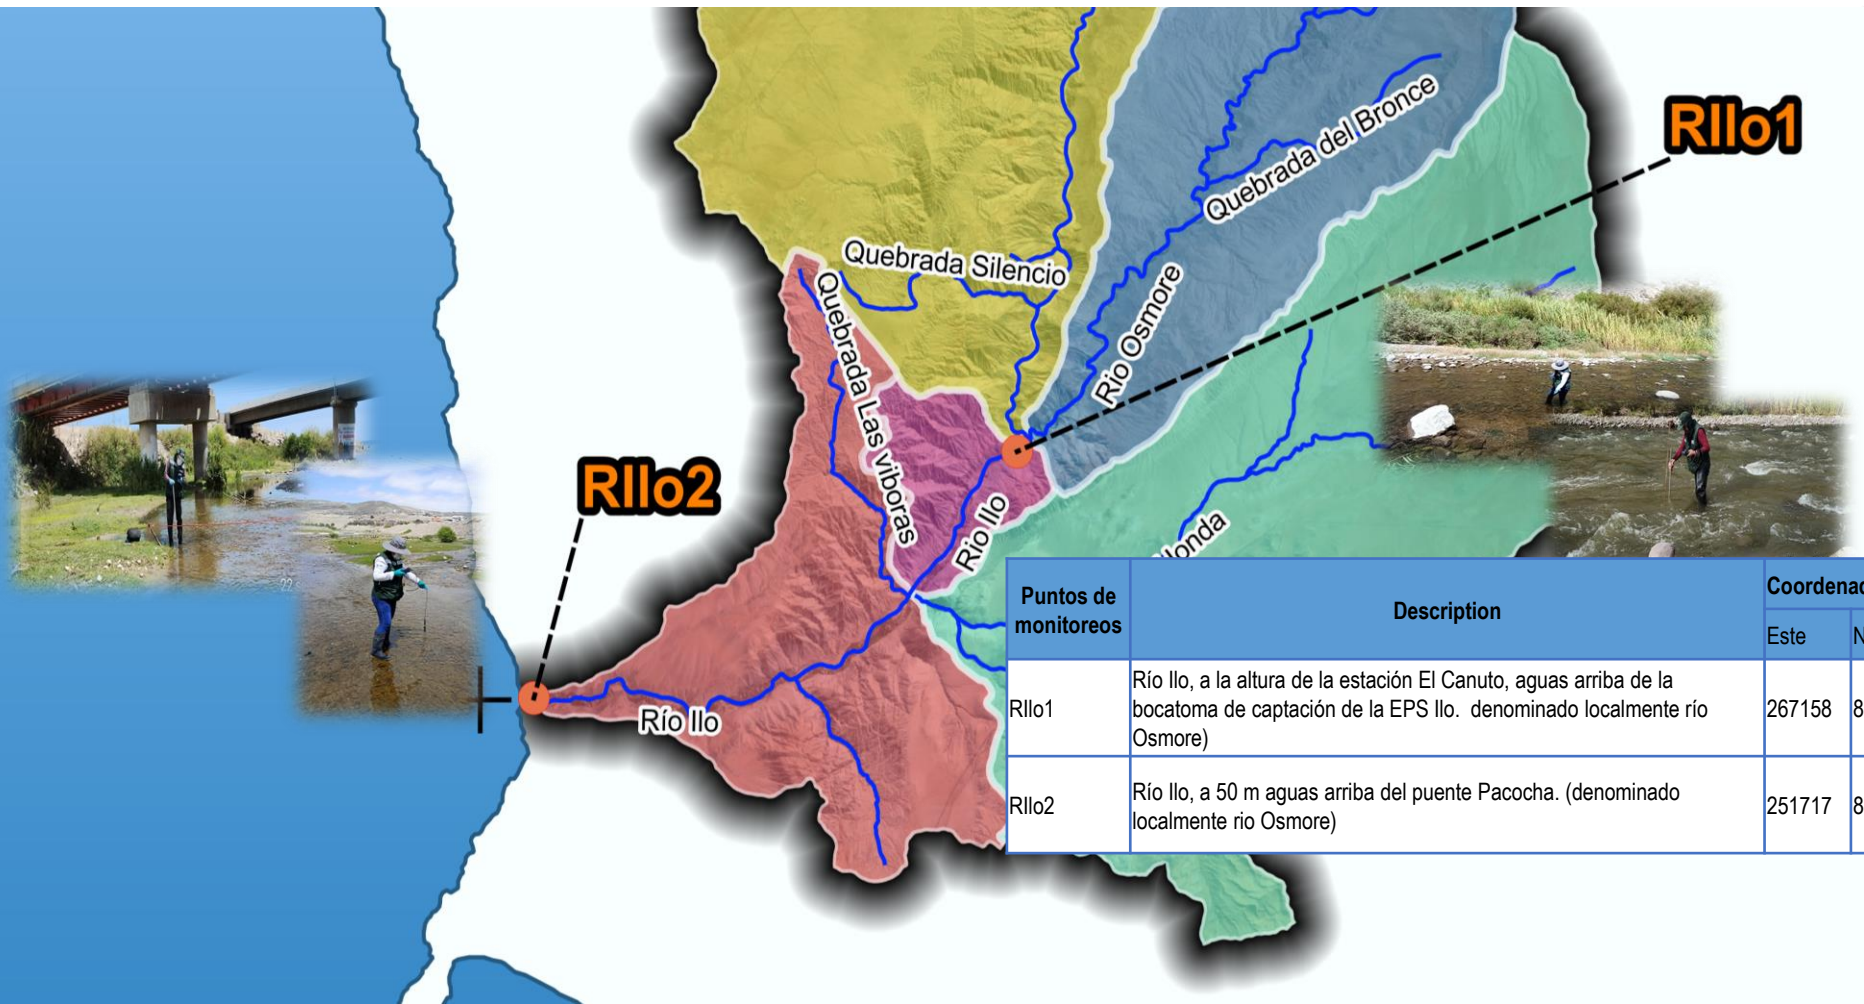
UNIDAD HIDROGRAFICA – MEDIO BAJO ILO MOQUEGUA Y BAJO ILO MOQUEGUA

Puntos de monitoreos	Description	Coordenadas	
		Este	Norte
Rllo1	Río Ilo, a la altura de la estación El Canuto, aguas arriba de la bocatoma de captación de la EPS Ilo. denominado localmente río Osmore)	267158	80
Rllo2	Río Ilo, a 50 m aguas arriba del puente Pacocha. (denominado localmente río Osmore)	251717	80

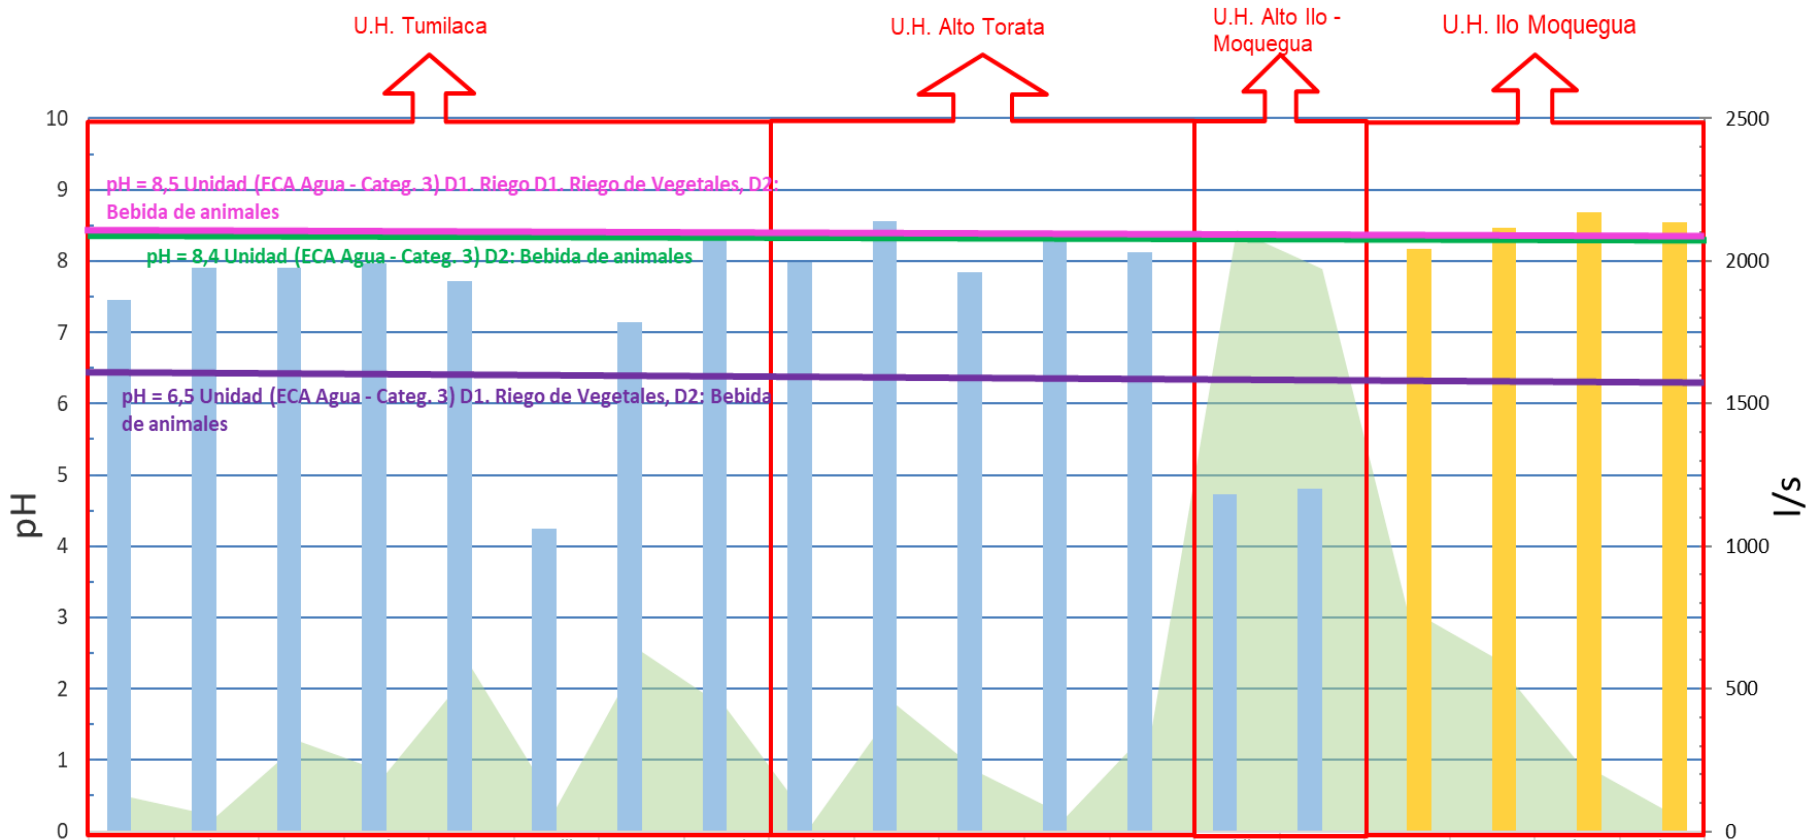
Comportamiento de pH de la Cuenca Moquegua - Ilo

RAsan7	RChar1	RAsan1	RAlt1	RAsan5	QMill1	RAsan3	RTumi1	QTiti1	RTora2	RTora3	RTora5	RTora9	RChil1	ROtor1	RMoqu1	RMoqu2	Rilo1	Rilo2
caudal	117.4	51.24	313.8	206.1	570	83.1	630	431.6	24.5	442.5	199.5	54.2	368.1	2107	1971	786.2	613.9	246.7	79.3
RioTributario	7.45	7.9	7.91	7.97	7.72	4.25	7.14	8.41	7.98	8.56	7.84	8.35	8.12	4.73	4.8				
Rio Principal																8.17	8.46	8.68	8.54

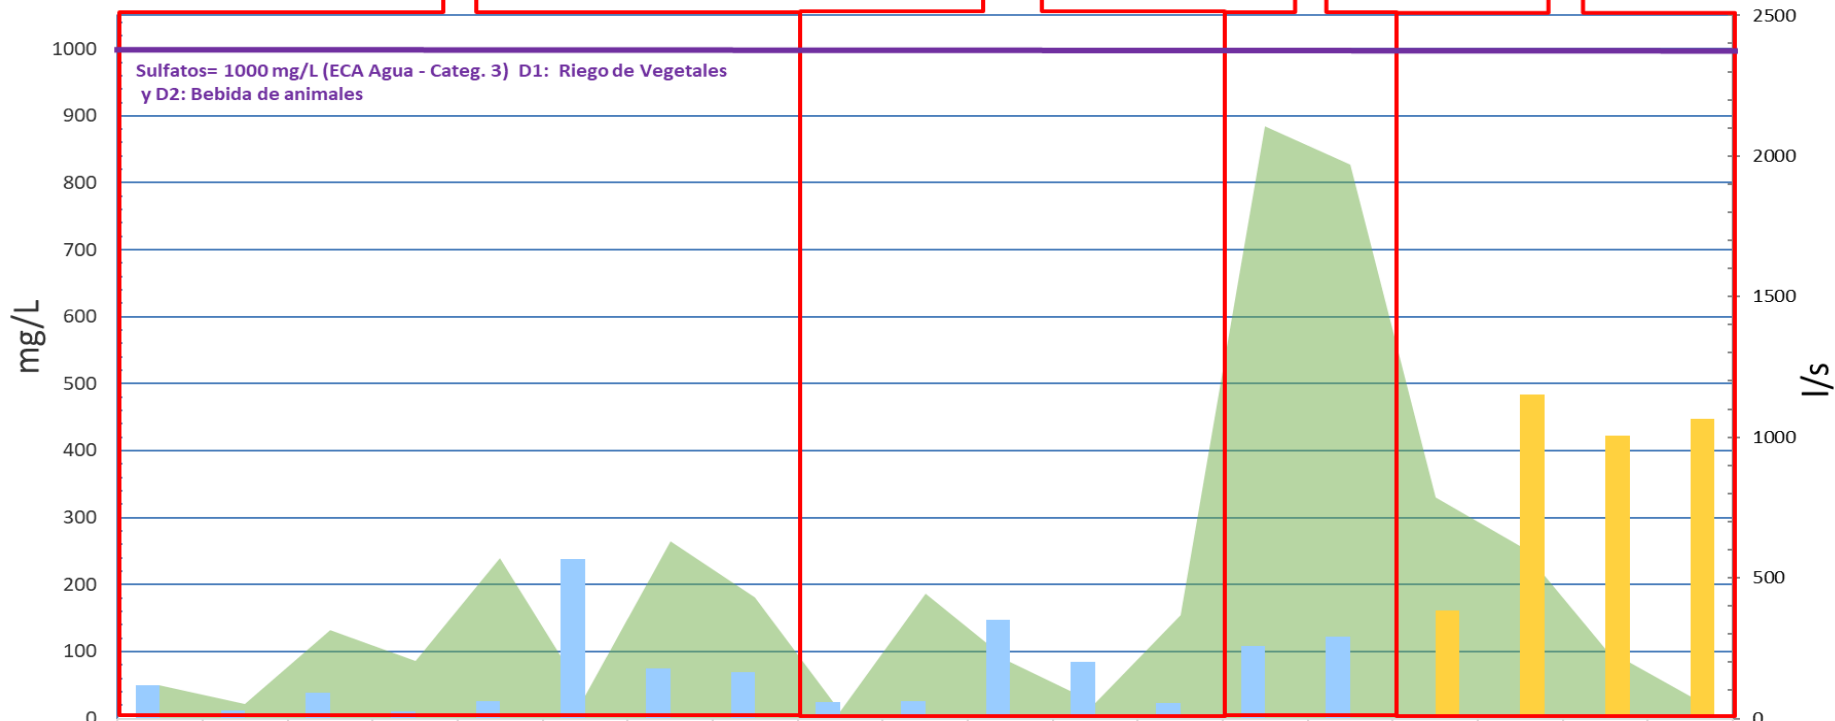
Comportamiento de Sulfatos de la Cuenca Moquegua - Ilo

RAsan7	RChar1	RAsan1	RAlt1	RAsan5	QMill1	RAsan3	RTumi1	QTiti1	RTora2	RTora3	RTora5	RTora9	RChil1	ROtor1	RMoqu1	RMoqu2	Rilo1	Rilo2
caudal	117.4	51.24	313.8	206.1	570	83.1	630	431.6	24.5	442.5	199.5	54.2	368.1	2107	1971	786.2	613.9	246.7	79.3
RioTributario	49.500	12.200	38.300	11.100	25.200	238.000	74.500	68.800	24.500	26.200	147.000	84.300	23.500	108.000	122.000				
Rio Principal																161.000	484.000	423.000	448.000

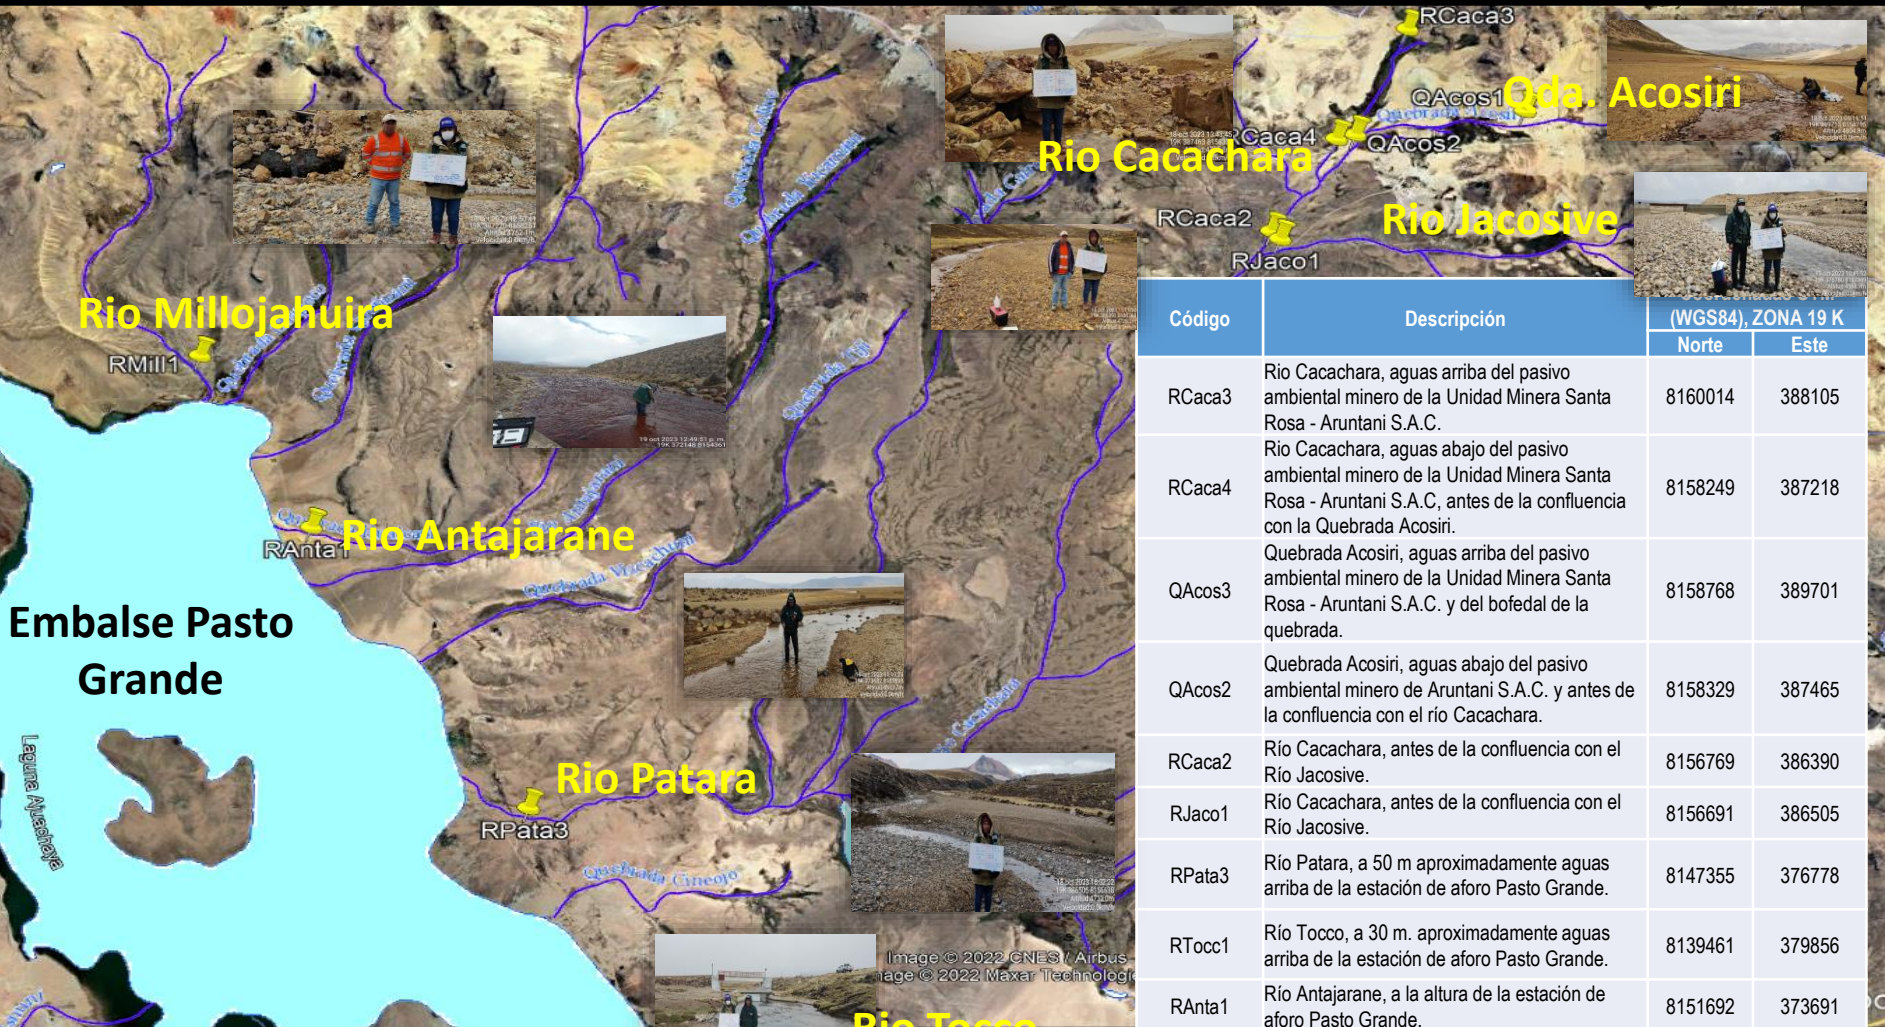
RED DE MONITOREO UNIDAD HIDROGRAFICA CORALAQUE (ámbito ALA Moquegua)

Código	Descripción	(WGS84), ZONA 19 K	
		Norte	Este
RCaca3	Río Cacachara, aguas arriba del pasivo ambiental minero de la Unidad Minera Santa Rosa - Aruntani S.A.C.	8160014	388105
RCaca4	Río Cacachara, aguas abajo del pasivo ambiental minero de la Unidad Minera Santa Rosa - Aruntani S.A.C, antes de la confluencia con la Quebrada Acosiri.	8158249	387218
QAcos3	Quebrada Acosiri, aguas arriba del pasivo ambiental minero de la Unidad Minera Santa Rosa - Aruntani S.A.C. y del bofedal de la quebrada.	8158768	389701
QAcos2	Quebrada Acosiri, aguas abajo del pasivo ambiental minero de Aruntani S.A.C. y antes de la confluencia con el río Cacachara.	8158329	387465
RCaca2	Río Cacachara, antes de la confluencia con el Río Jacosive.	8156769	386390
RJaco1	Río Cacachara, antes de la confluencia con el Río Jacosive.	8156691	386505
RPata3	Río Patara, a 50 m aproximadamente aguas arriba de la estación de aforo Pasto Grande.	8147355	376778

RTocc1	Río Tocco, a 30 m. aproximadamente aguas arriba de la estación de aforo Pasto Grande.	8139461	379856
RAnta1	Río Antajarane, a la altura de la estación de aforo Pasto Grande.	8151692	373691

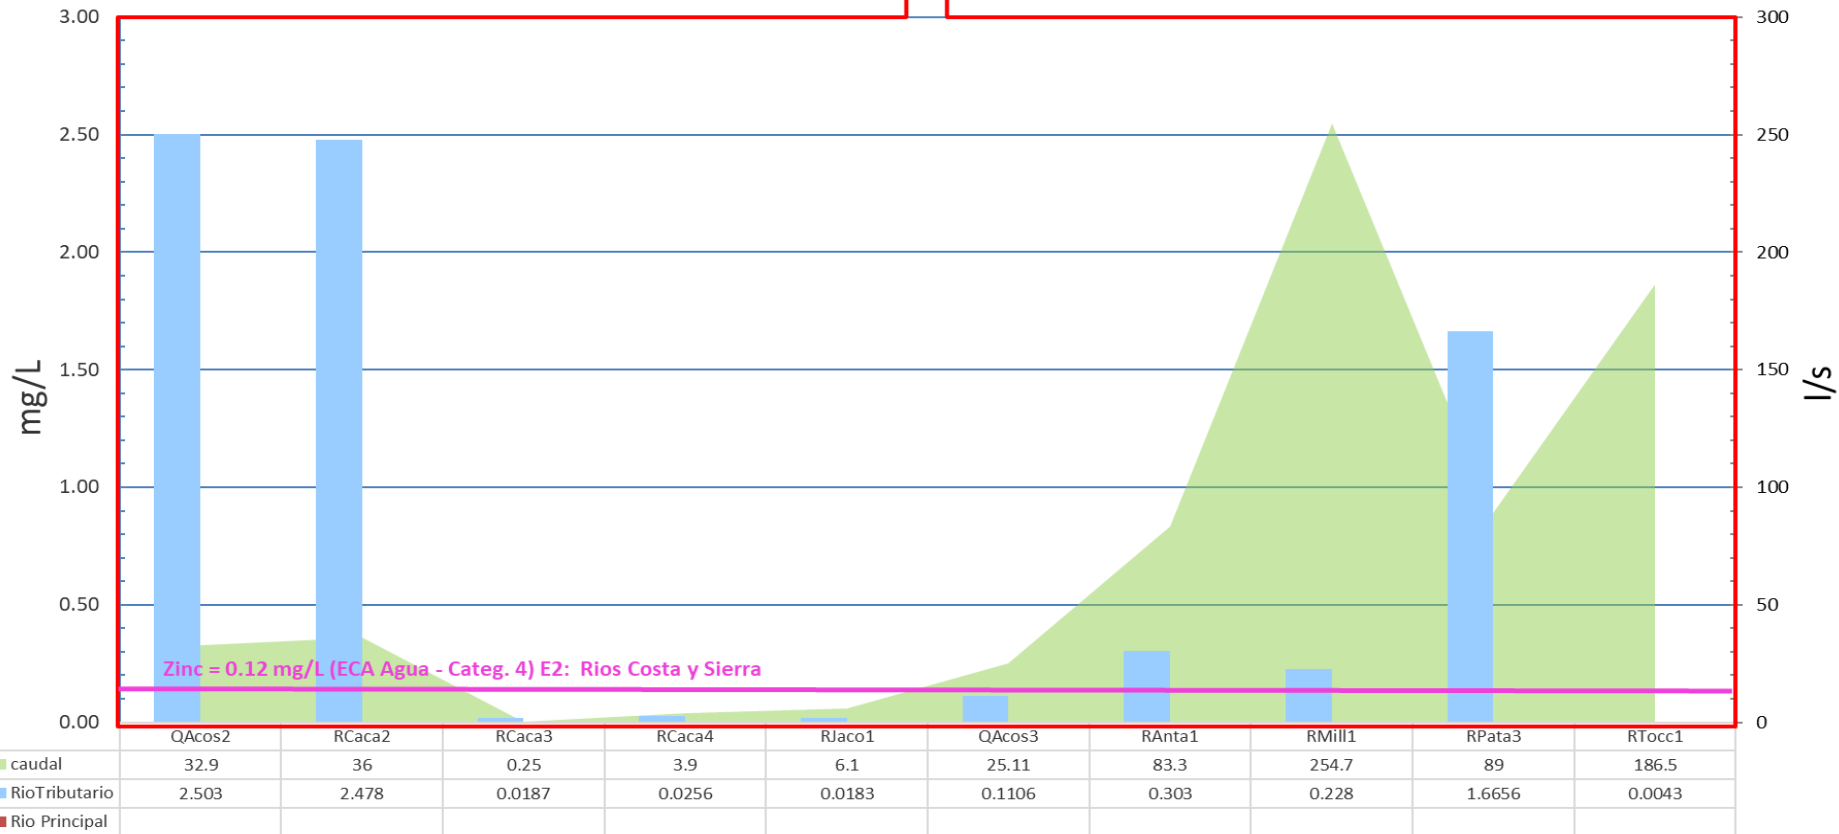
Comportamiento de Zinc de la Cuenca Tambo

Zinc = 0.12 mg/L (ECA Agua - Categ. 4) E2: Rios Costa y Sierra

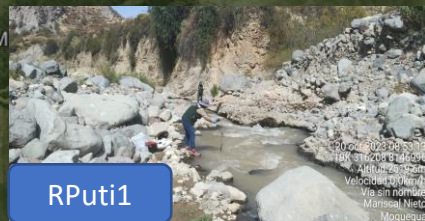
RPuti1

San Cristóbal

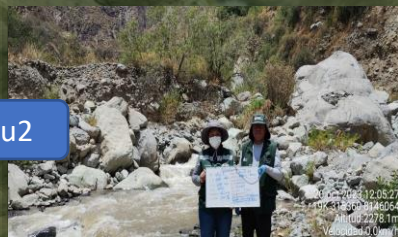
RCaru2

Challsahuaya

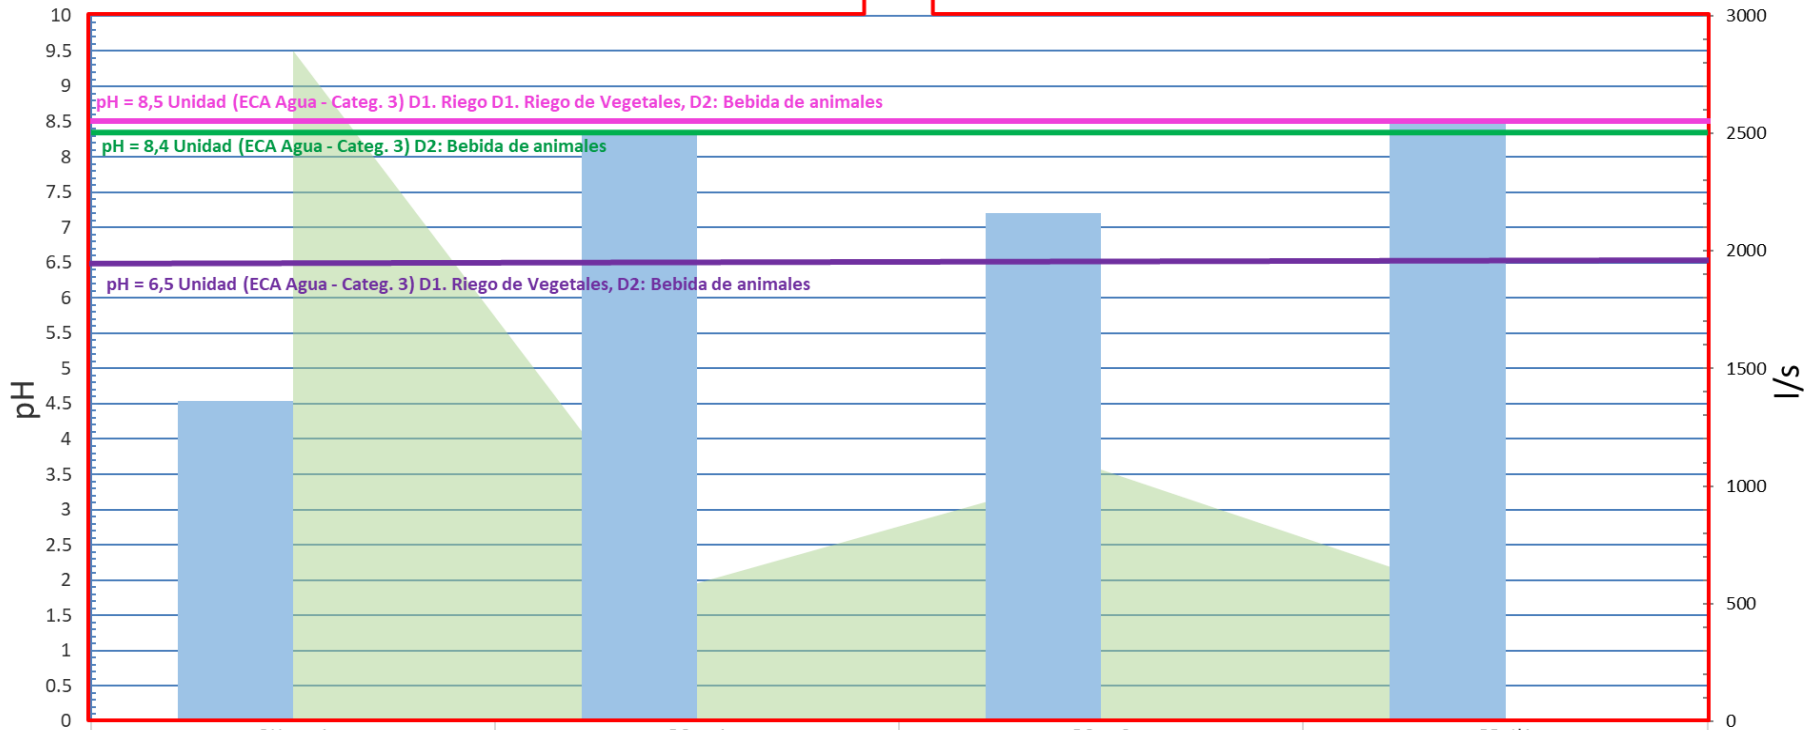
Comportamiento de pH de la Cuenca Tambo - Ambito Moquegua

QHuma1	RCaru1	RCaru2	RPuti1
caudal	2852	586.2	1070	492.5
RioTributario	4.54	8.35	7.2	8.53
Rio Principal

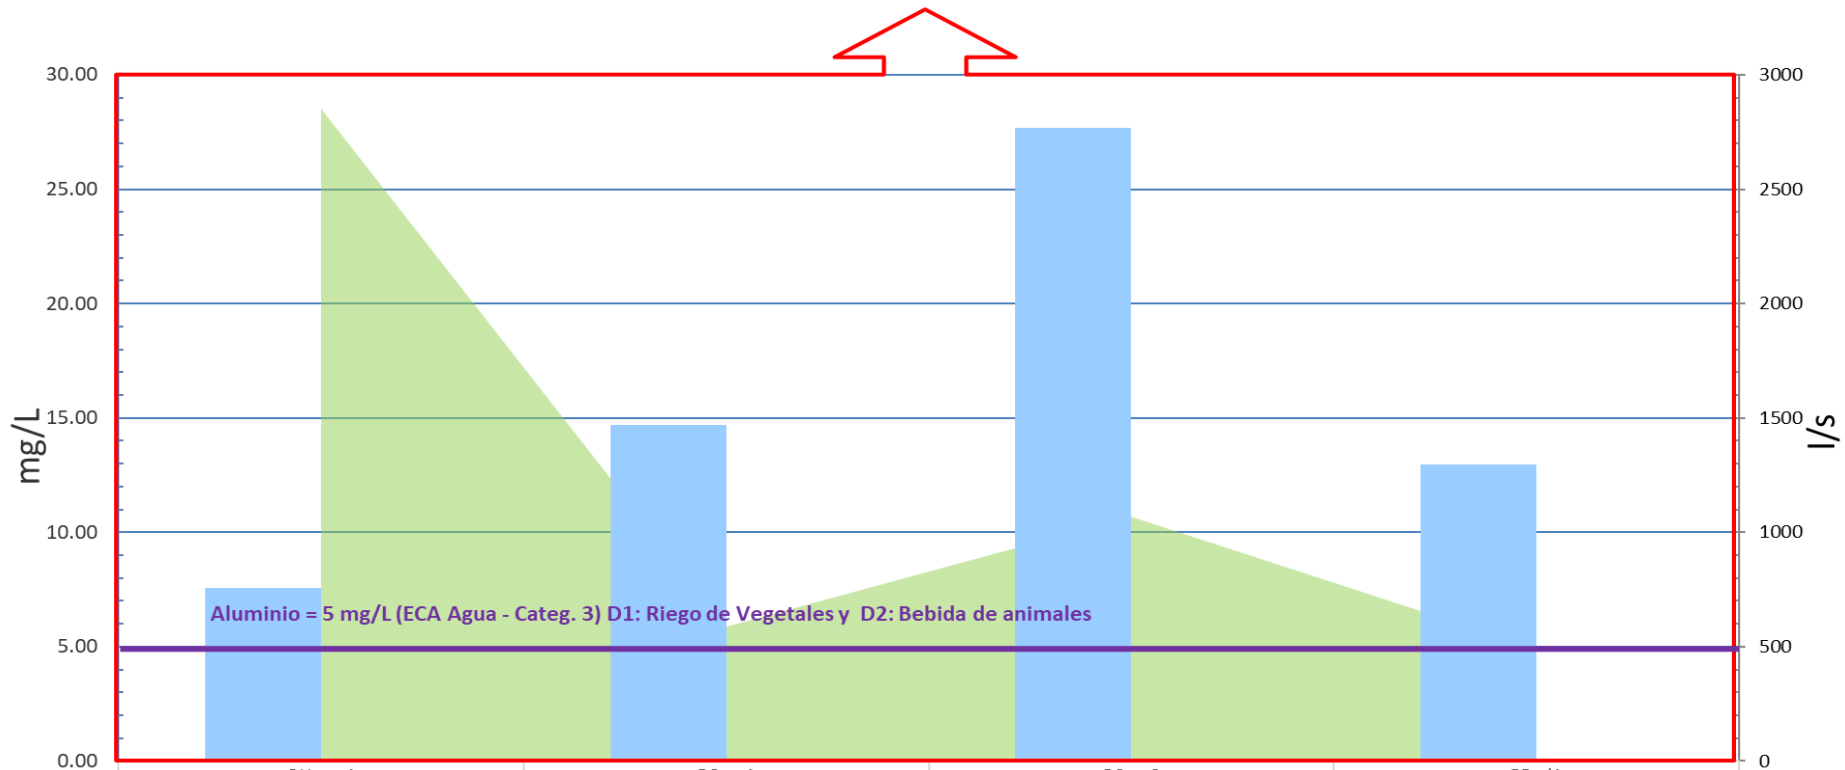
Comportamiento de Aluminio de la Cuenca Tambo

caudal	2852	586.2	1070	492.5
RioTributario	7.548	14.694	27.661	12.952
Rio Principal

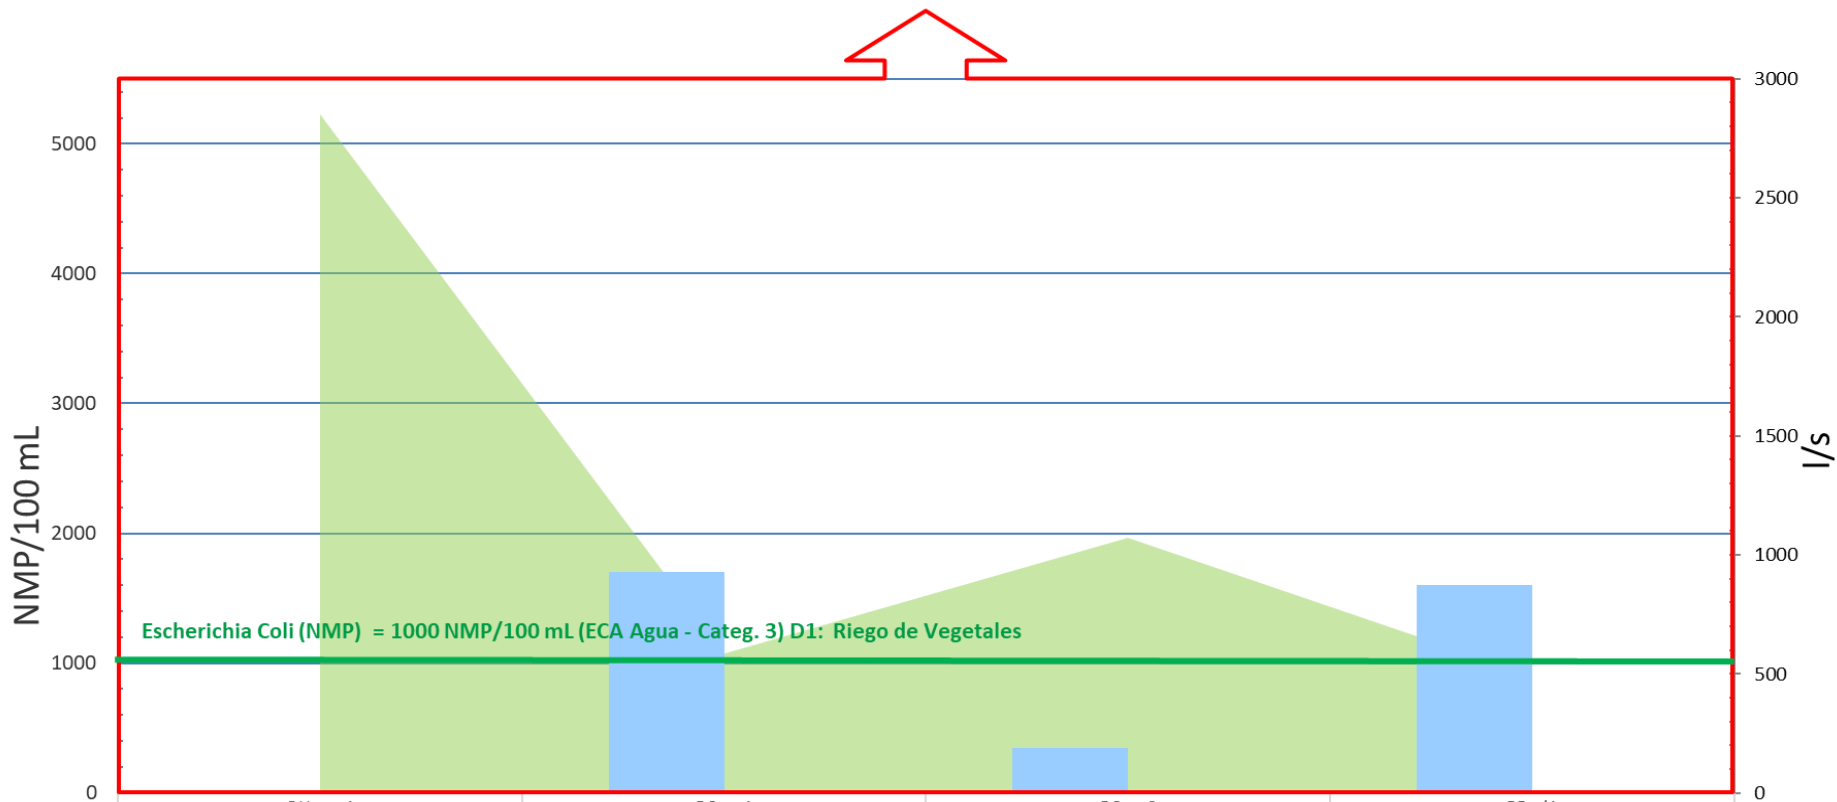
Comportamiento de Escherichia Coli (NMP) de la Cuenca Tambo

QHuma1	RCaru1	RCaru2	RPuti1
caudal	2852	586.2	1070	492.5
RioTributario	1.8	1700	350	1600
Rio Principal
